LA CHAPELLE DES PRIEURS

Septembre 2010- Commune de REVEL TOURDAN - Restauration de l'église Prieurale Notre Dame de TOURDAN

Restauration de l'église de TOURDAN BONNARD MANNING - Architecte - 38510 MORESTEL

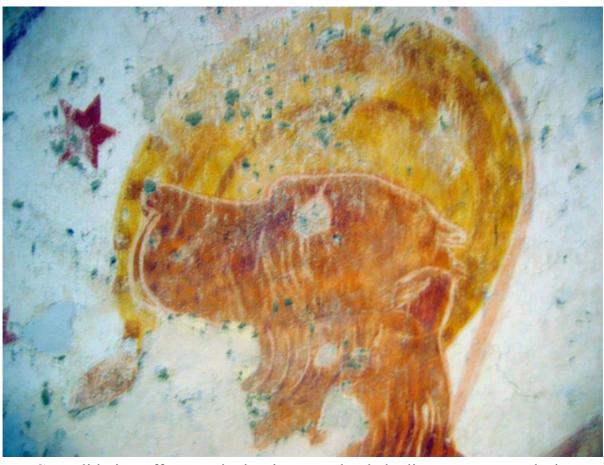
La voûte : le lion de Saint Marc

Consolidation effectuée, la dernière couche de badigeon est par endroits très adhérente et délicate à enlever.

Détail de l'écriture entre les pattes antérieures.

Après la patte avant gauche, l'écriture continue mais elle est difficile à déchiffrer.

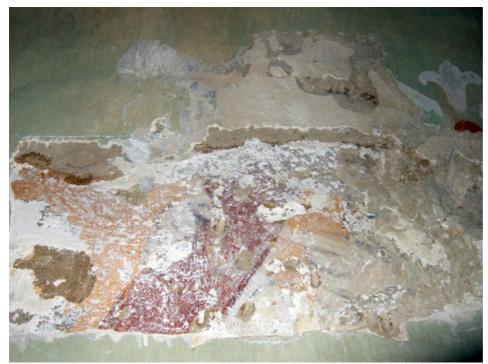
La petite chapelle

Mur Ouest.

Ce niveau de décor s'apparentant au décor de la chapelle montre le dessin d'une main.

Dans la petite chapelle Dégagement des couches recouvrantes, Consolidations des enduits par injections de PLM -A (mortier de chaux naturelle exempt de sels efflorescents) fixage de l'intonaco et des couches picturales fragiles nettoyage à sec de la couche picturale enduit de chaux aérienne et sable sur lacunes Restitutions picturales: Traitement des usures Reconstitution de certaines lacunes, Pour les lacunes non susceptibles de reconstitution, conservation de l'enduit original et rétablissement du plan de pose en retrait de la surface picturale. 15 031,14 €	
Honoraires Maitrise d'œuvre 10 %
